EFFETS PREVISIBLES EN SURFACE ET TRAITEMENT DE GALERIES MINIERES CREUSEES A FAIBLE PROFONDEUR DANS LES GRES VOSGIENS. EXEMPLE DE LA GALERIE DE FALCK.

THORAVAL Alain¹, WOJTKOWIAK Francis¹, METZ Michel²

***MOTS-CLEFS :** stabilité, galerie, mine, grès, remblayage.*

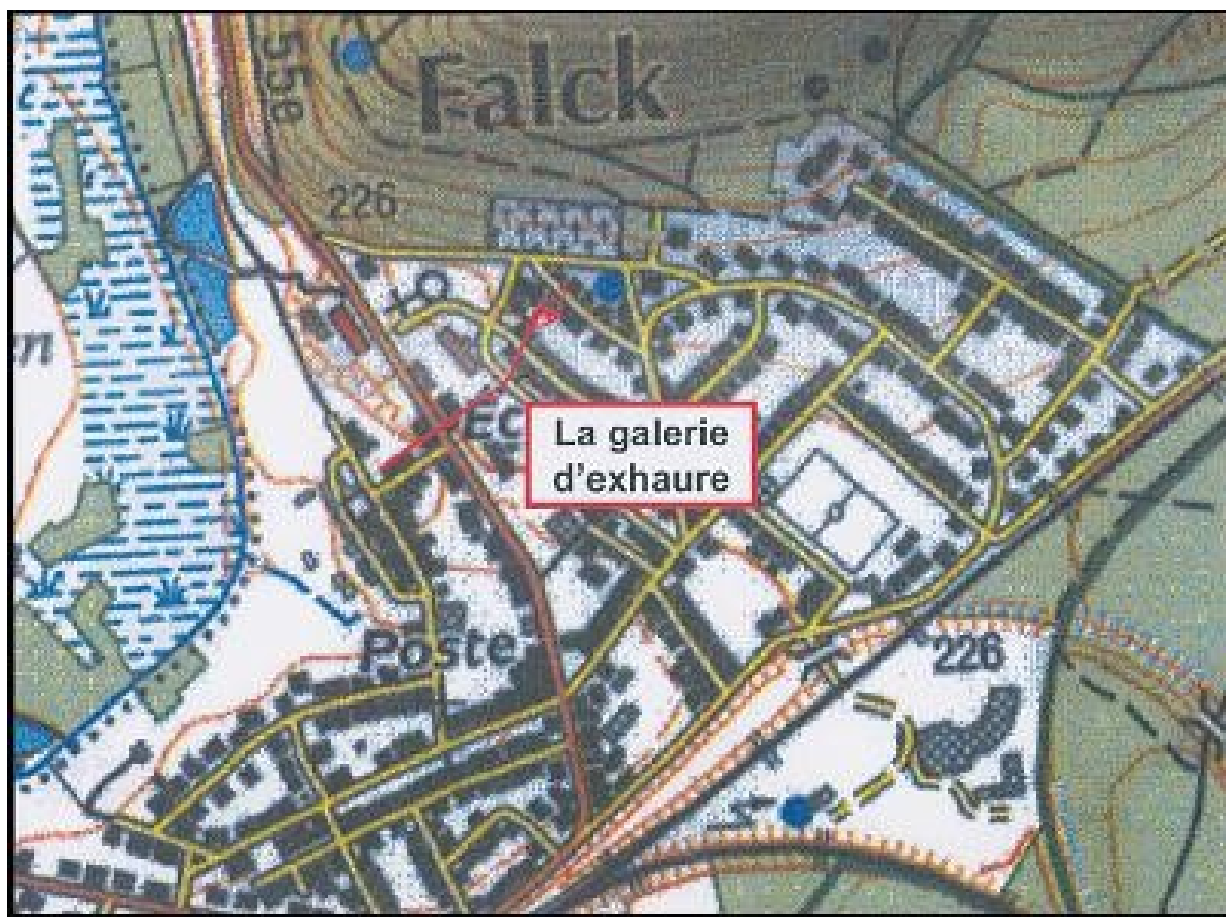
Figure 6. La galerie d'exhaure

L'ouvrage se trouve à présent en site totalement urbanisé, au cœur de la commune de Falck (fig.6). La galerie est redécouverte accidentellement en 1982, des désordres étant survenus dans un jardin privé au droit du puits auxiliaire.
